乌鲁木齐甘泉堡经济技术开发区（工业区）  
国家能源集团新疆能源有限责任公司活性炭分公司  
“2023·12·30”高处坠落事故调查报告

编制单位：乌鲁木齐甘泉堡经济技术开发区（工业区）  
国家能源集团新疆能源有限责任公司活性炭分公司  
“2023·12·30”受伤事故调查组  
编制时间：2025年9月24日

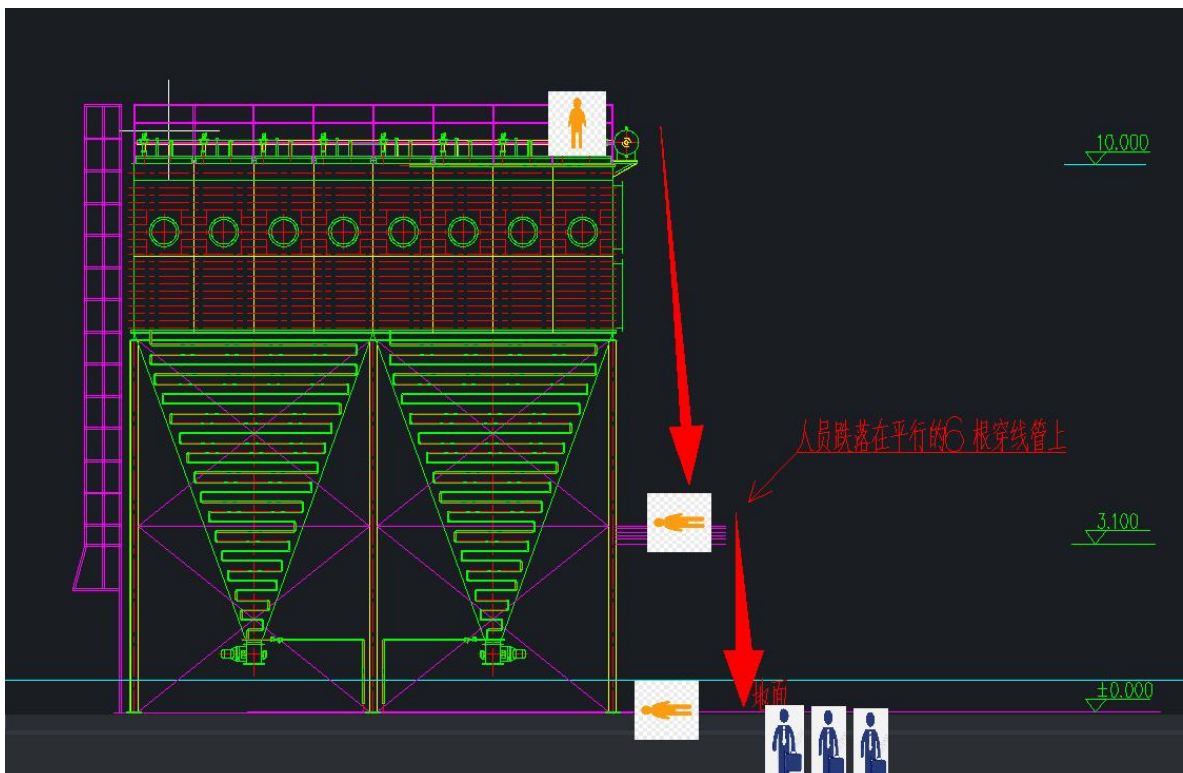
事故发生后，企业已将原 200 单元煤粉收集器相关设备设施整体更换处置，无法对原 200 单元煤粉收集器进行勘验。根据企业档案资料，200 单元煤粉收集器，泄爆口 4 处爆破片，收集器东侧箱体部分破损，顶部盖板 2 块缺失。

根据原 200 单元煤粉收集器档案，结合相关人员调查询问笔录，现查明，苏明从 200 单元煤粉收集器顶部（10 米）跌落至 6 根镀锌钢管信号电缆线上（3.1 米），后从 3.1 米处跌落至 300 单元楼顶。

经查，事故现场 4 名人员佩戴安全帽，未佩戴安全带，未

开具作业票；200单元煤粉收集器设备设施完善，煤粉收集器设备本体设置泄爆口4个，顶部平台设置护栏，高度1.1米。
